ESTUDO VIADUTOS

Rio de Janeiro – nov/2022

O Instituto Brasileiro de Avaliações e Perícias de Engenharia do Estado do Rio de Janeiro – IBAPE-RJ, acompanhando os estudos já coordenados pelo IBAPE NACIONAL, realizou no segundo semestre do ano de 2022 a vistoria em 02 viadutos na Cidade do Rio de Janeiro: Viaduto Santiago Dantas e Viaduto Engenheiro Noronha. O intuito foi modelar a formatação deste tipo de avaliação, servindo de referência e base para estudos futuros dos profissionais que

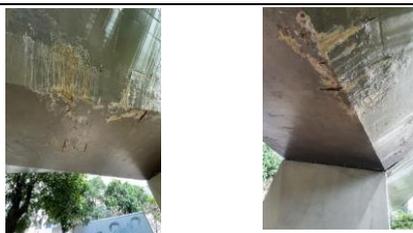
Foto 03 - armaduras aparente da Superestrutura

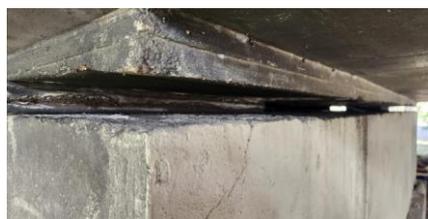
Foto 04 - Aparelho de Apoio em neoprene com chapa de aço intermediária

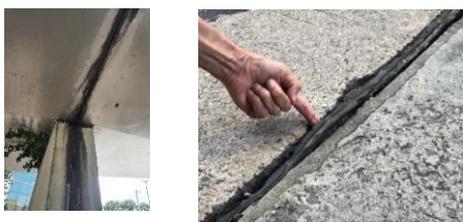
Foto 05 - Juntas imagem superior e inferior

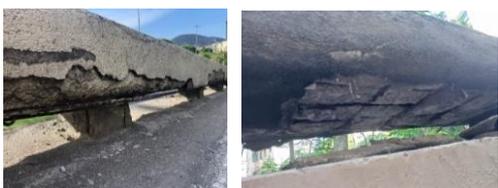
Foto 07 - Guarda Rodas danificado

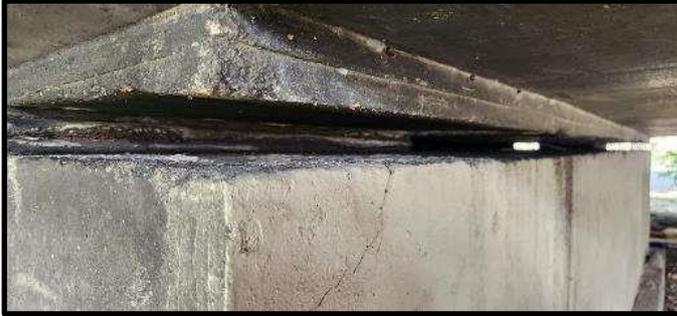
Foto 09: Aparelho de apoio - fissura

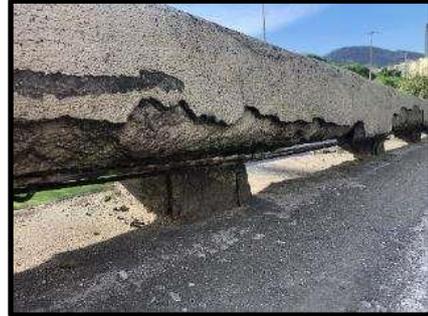
Foto 10 - Guarda roda

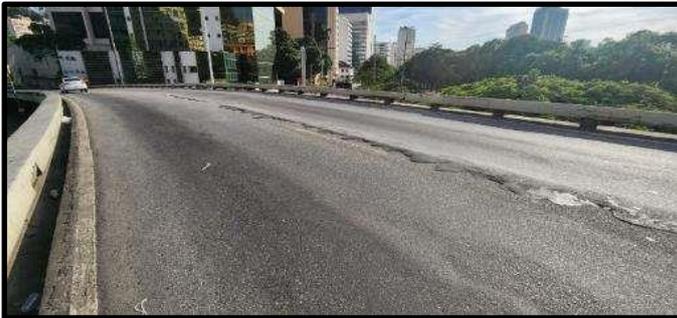
Foto 11: Pavimentação deformada

Sinalização Vertical: Sinalização de rotas	
Gabaritos: Não existente	
Proteção de Pilares: Não existente	
D - Informações Complementares	
Viaduto com movimentação intensa e paralizações de tráfego constantes	
E - Recomendações de Terapias	
Fresamento do pavimento asfáltico e recapeamento: recuperação dos guarda rodas; recuperação da sinalização horizontal; recuperação pontual do tabuleiro das armaduras aparentes; recuperação das juntas; limpeza da vegetação e pintura geral; recuperação das calhas	
PARTE III - Classificação da OAE	
Estrutural: 03	Funcional: 03
Durabilidade: 04	
Justificativas	
Necessidade de Intervenções simples e rotineiras	
Apresenta bom estado de conservação	
Guarda rodas danificado com riscos funcionais e pista desnivelada

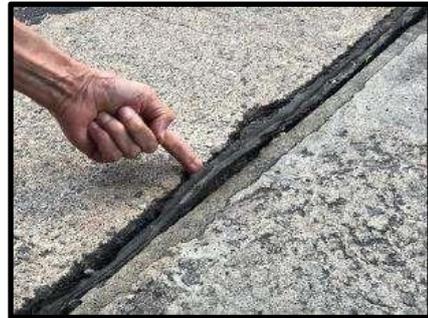
Infraestrutura: Fundação indireta	
Aparelhos de Apoio: Neoprene com chapas de aço intermediárias	
Juntas de Dilatação:	
	Berço de Concreto: alguns trincados e outros preservados
	Lábios Poliméricos: deteriorados
	Juntas: junta tipo jeene, sem acabamento das extremidades, permitindo a passagem de águas
Encontros	
	Acesso: estável, bom estado de conservação
	Saída: estável, bom estado de conservação
Outros Elementos	
Viaduto em Curva com esforços transversais ao tabuleiro da via	
B - Elementos da Pista ou Funcionais	
Pavimento: Pavimentação asfáltica com deformações	
Acostamento e Refúgio: sem acostamentos	
Drenagem: calhas nos encontros, parcialmente obstruídas	
Guarda-corpos: Degradação do capeamento com exposição das armaduras	
Barreiras Rígidas / Defensas Metálicas: NA	
C - Outros Elementos	
Talude: NA	
Iluminação: Iluminação fora da estrutura, posicionada na via inferior	
Sinalização Horizontal: Necessidade de recuperação

Foto 12: Junta "Jeene"

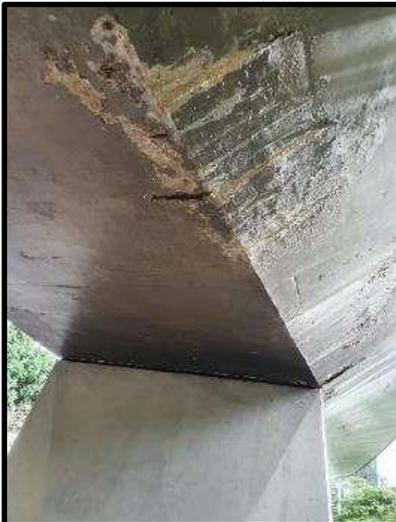
Foto 13: Armadura exposta

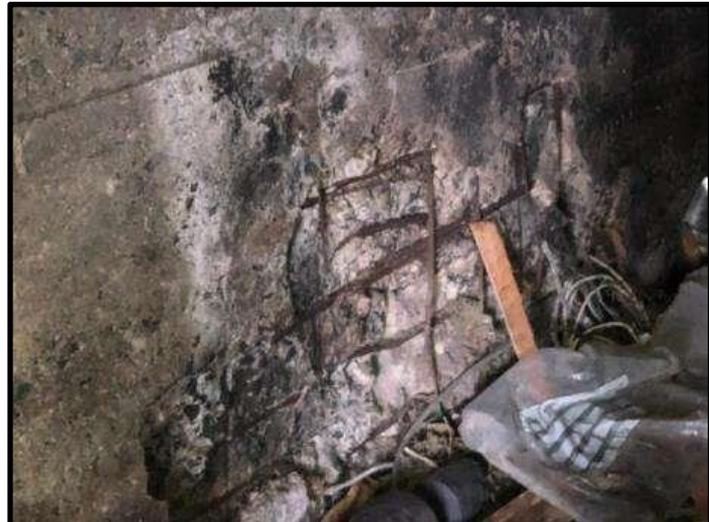
Foto 14: Agressão base do pilar

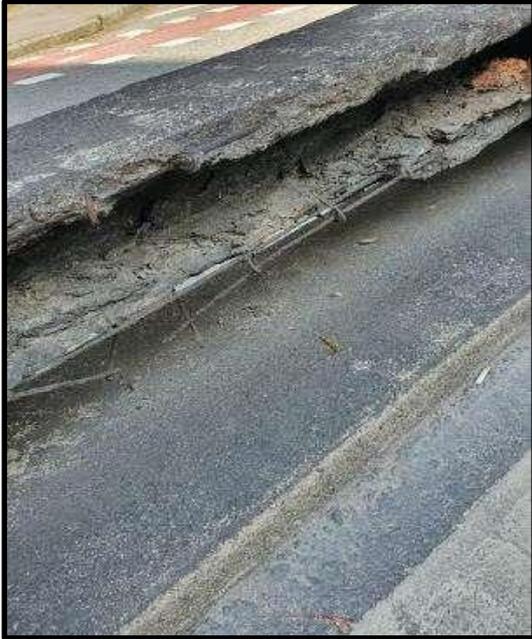
Foto 23: Guarda roda

Proteção de Pilares: Não existente	
D - Informações Complementares	
Viaduto com movimentação intensa e paralizações de tráfego constantes	
E - Recomendações de Terapias	
Fresamento do pavimento asfáltico e recapeamento: recuperação dos guarda rodas; recuperação da sinalização horizontal; recuperação pontual do tabuleiro das armadura aparentes; recuperação das juntas; limpeza da vegetação e pintura geral; recuperação das calhas	
PARTE III - Classificação da OAE	
Estrutural: 04	Funcional: 03
Durabilidade: 04	
Justificativas	
Necessidade de Intervenções simples e rotineiras; limpeza de vegetação e pixações	
Apresenta razoável estado de conservação	
Guarda rodas danificado com riscos funcionais	
Iluminação Pública necessitando de revisão - cabos expostos

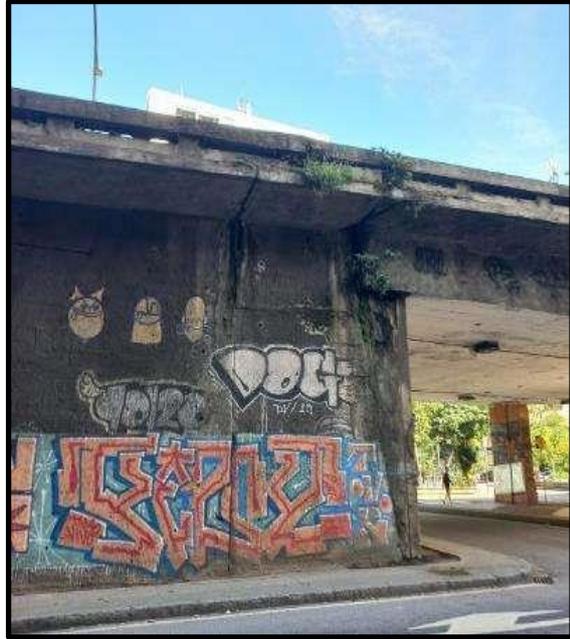
Foto 24: Pixações e vegetação

RESUMO DAS AVALIAÇÕES CONSOLIDADAS: Ambos os viadutos se apresentam em bom estado de manutenção, precisando de intervenções pontuais, recapeamento da pavimentação, reforma dos guarda rodas com tratamento das armaduras expostas, revisão das sinalizações e iluminação pública, limpeza geral, remoção de paxiões e de vegetação.

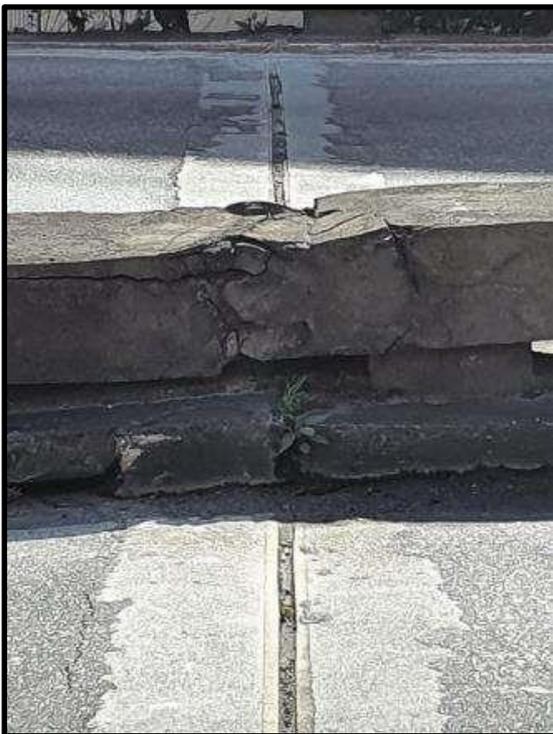
Infraestrutura: Fundação indireta	
Aparelhos de Apoio: Neoprene	
Juntas de Dilatação:	
	Berço de Concreto: alguns trincados e outros preservados
	Lábios Poliméricos: deteriorados
	Juntas: junta tipo jeene, sem acabamento das extremidades, permitindo a passagem de águas
Encontros	
	Acesso: estável, bom estado de conservação
	Saída: estável, bom estado de conservação
Outros Elementos	
Viaduto com cortinas de concreto nos perímetros dos encontros	
B - Elementos da Pista ou Funcionais	
Pavimento: Pavimentação asfáltica com deformações	
Acostamento e Refúgio: sem acostamentos	
Drenagem: Não existente	
Guarda-corpos: Degradação do capeamento com exposição das armaduras	
Barreiras Rígidas / Defensas Metálicas: Não existente	
C - Outros Elementos	
Talude: Não existente	
Iluminação: Iluminação na estrutura	
Sinalização Horizontal: Necessidade de recuperação	
Sinalização Vertical: Sinalização de rotas	
Gabaritos: Não existente

Foto 25: Junta "Jeene"

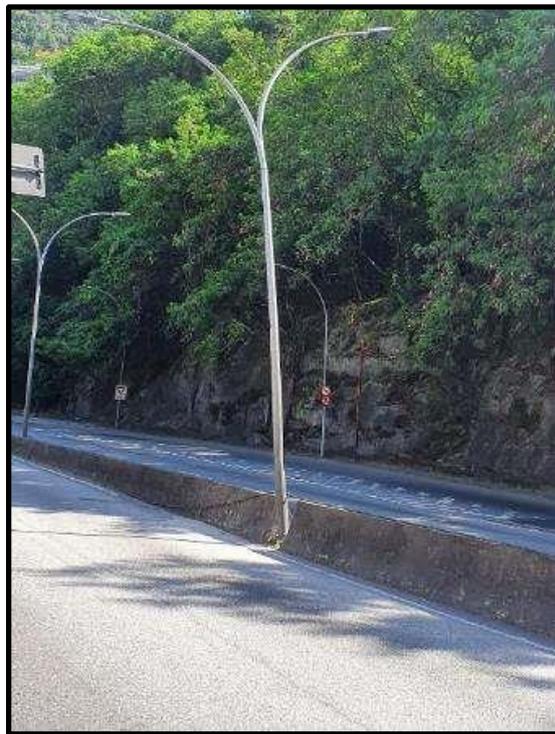
Foto 26: Poste com desaprumo
